検査作業標準

BEML0013-06

仕上工程(インサート圧入前)

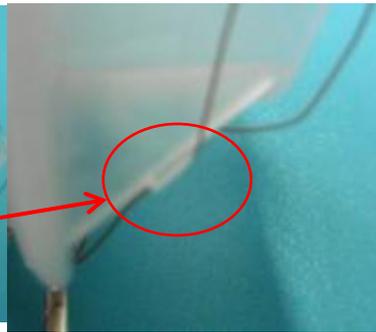
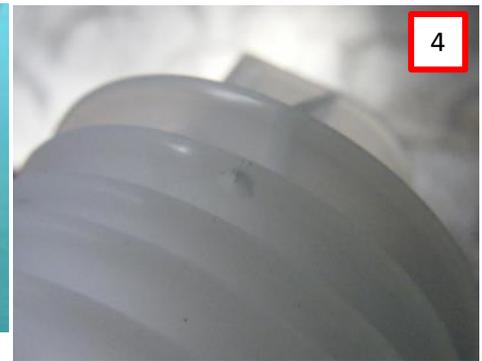
ゲート処理跡が高く残っていると、
上記写真のように巻線が引っ掛かって
しまい、不具合となる△1

仕上項目				外観検査検査ポイント		
No	項目	使用工具	注意ポイント	No	不良内容	検査ポイント
A	ゲート処理	ニッパー	凹凸無き事 クレーム歴あり△1	1	異物	φ0.3mm以下3点以内までは可
B	仮梱包	KTP袋	48個入り 現品票無し	2	材料不足	全てNG
C				3	変形	芯ズレ・屈曲などNG
D				4	気泡	全てNG
E				5	穴バリ	全てNG
				6		
				7		
				8
